**Milieuhygiënisch vooronderzoek NEN 5725**

Hamersestraat, Brouwerslaan e.o.  
Westervoort

23-2084-R04AvH

| <b>Datum rapport</b> | 21 december 2023 |

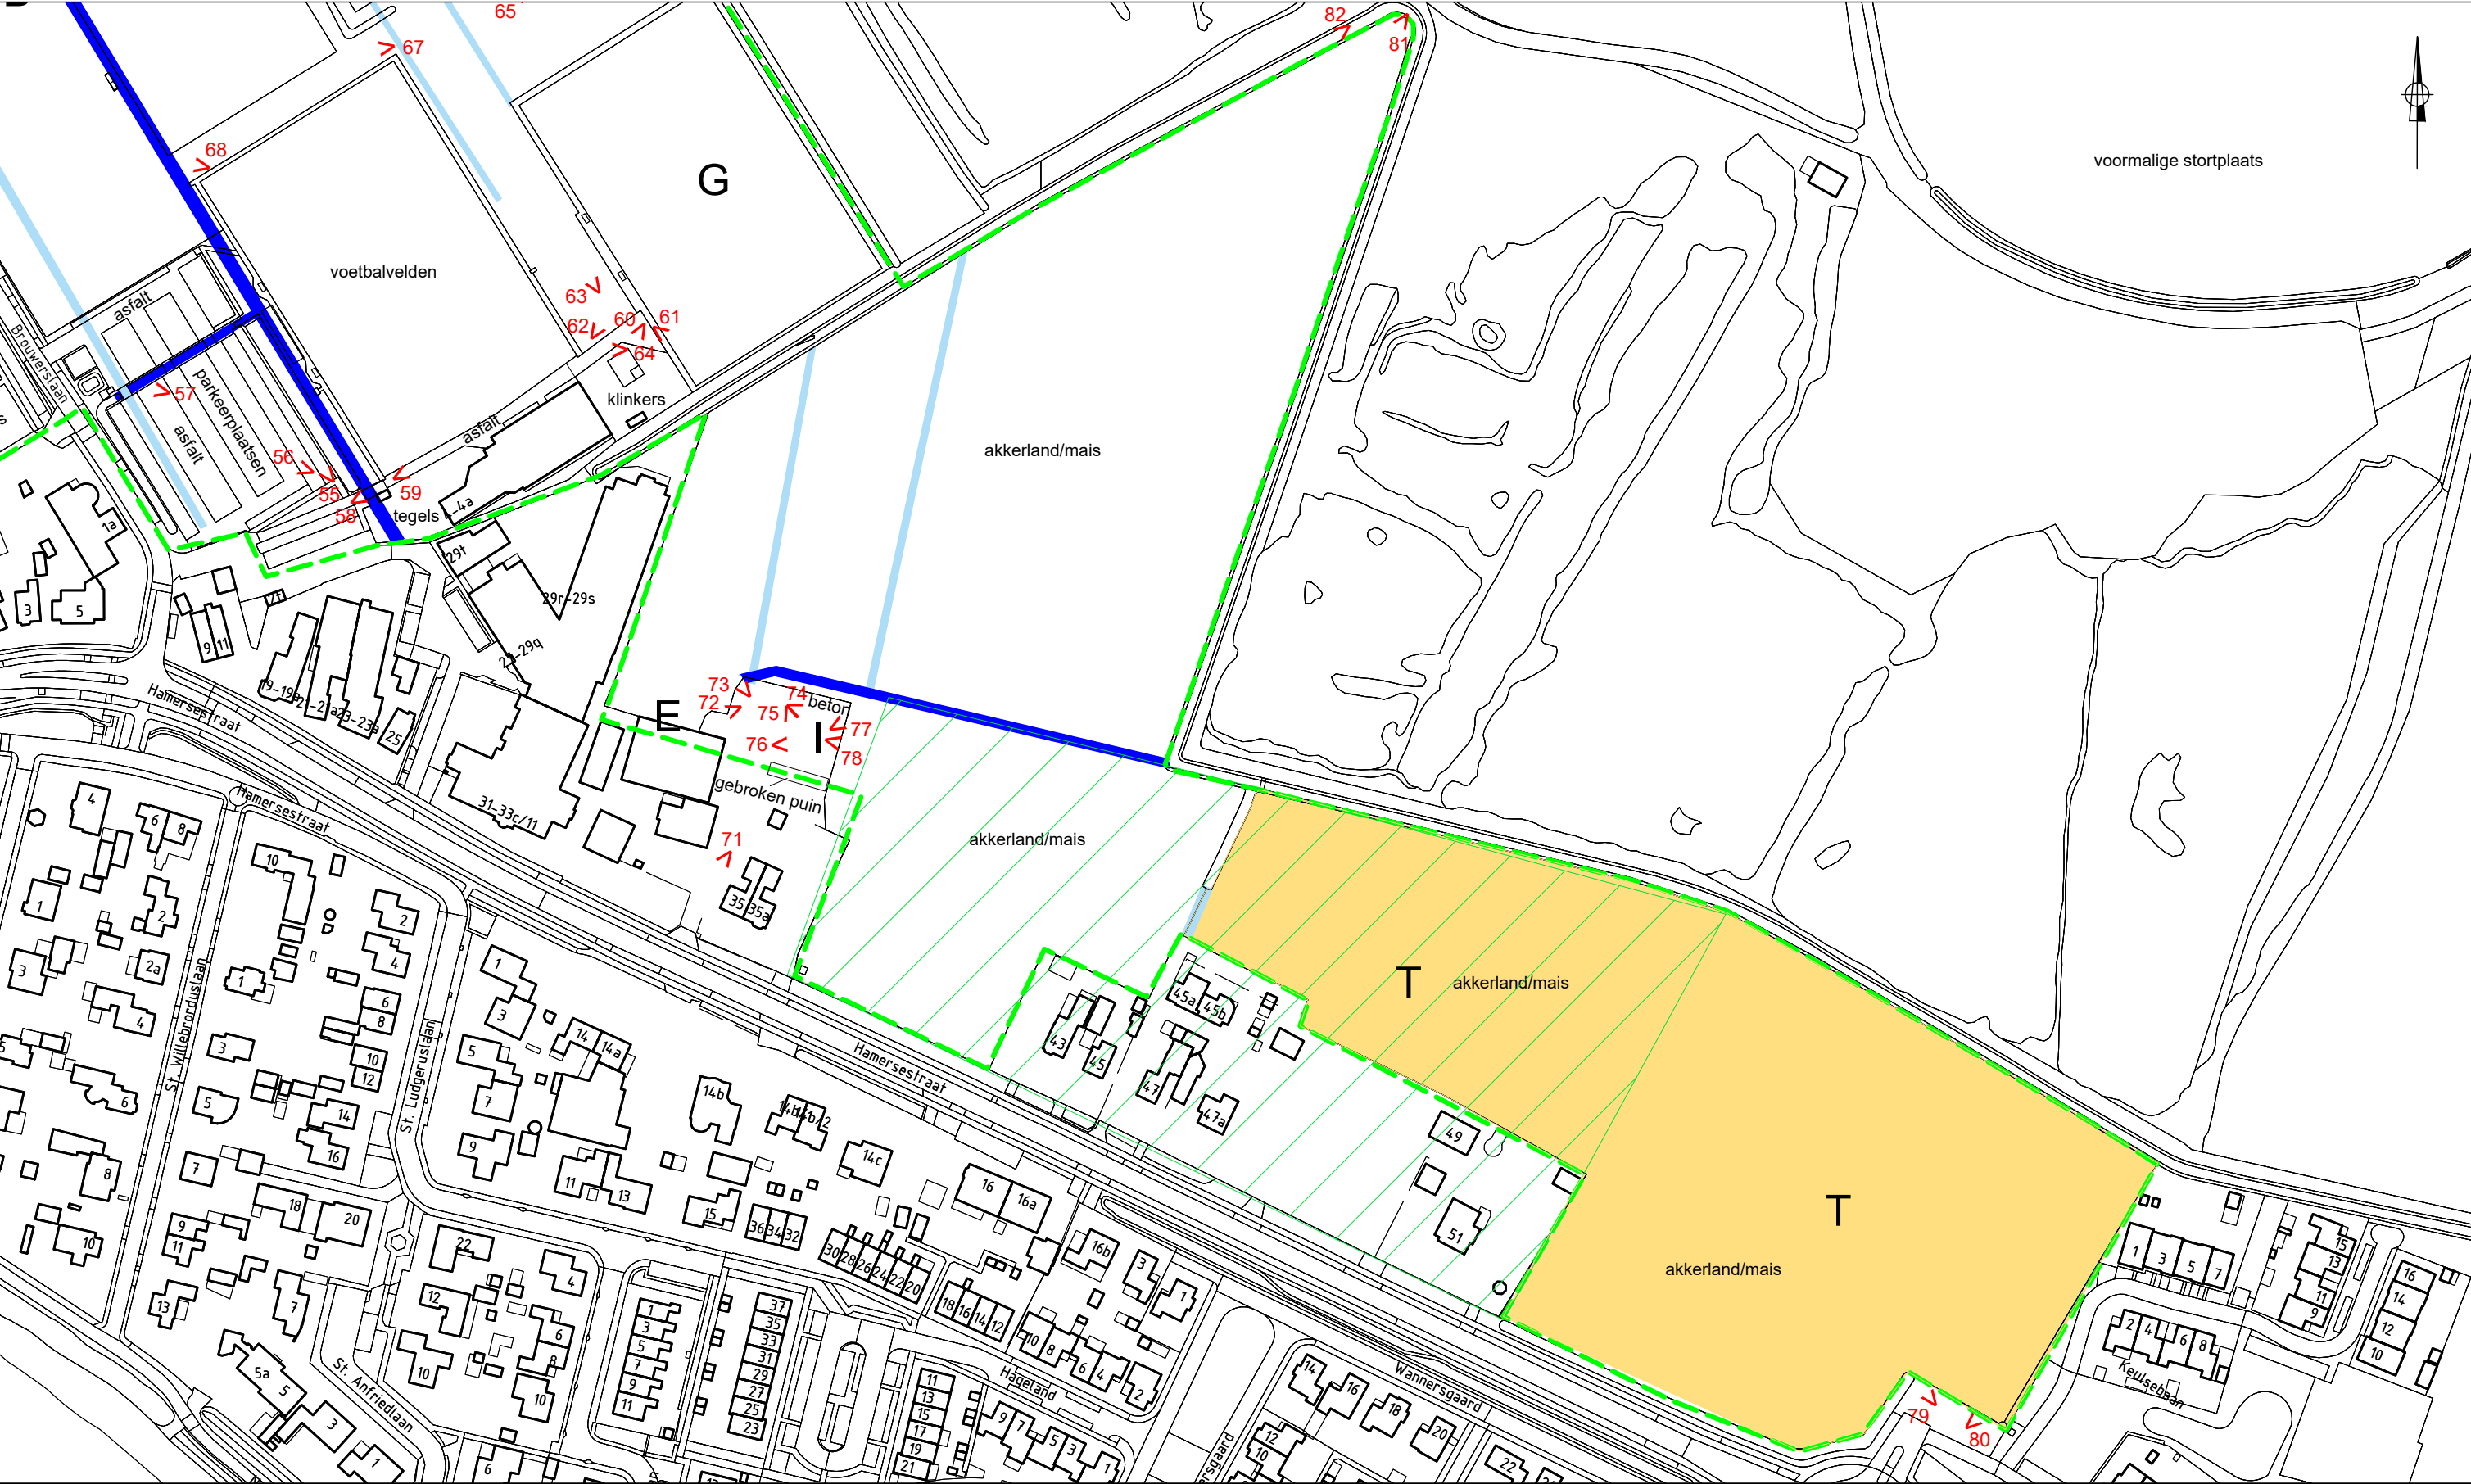
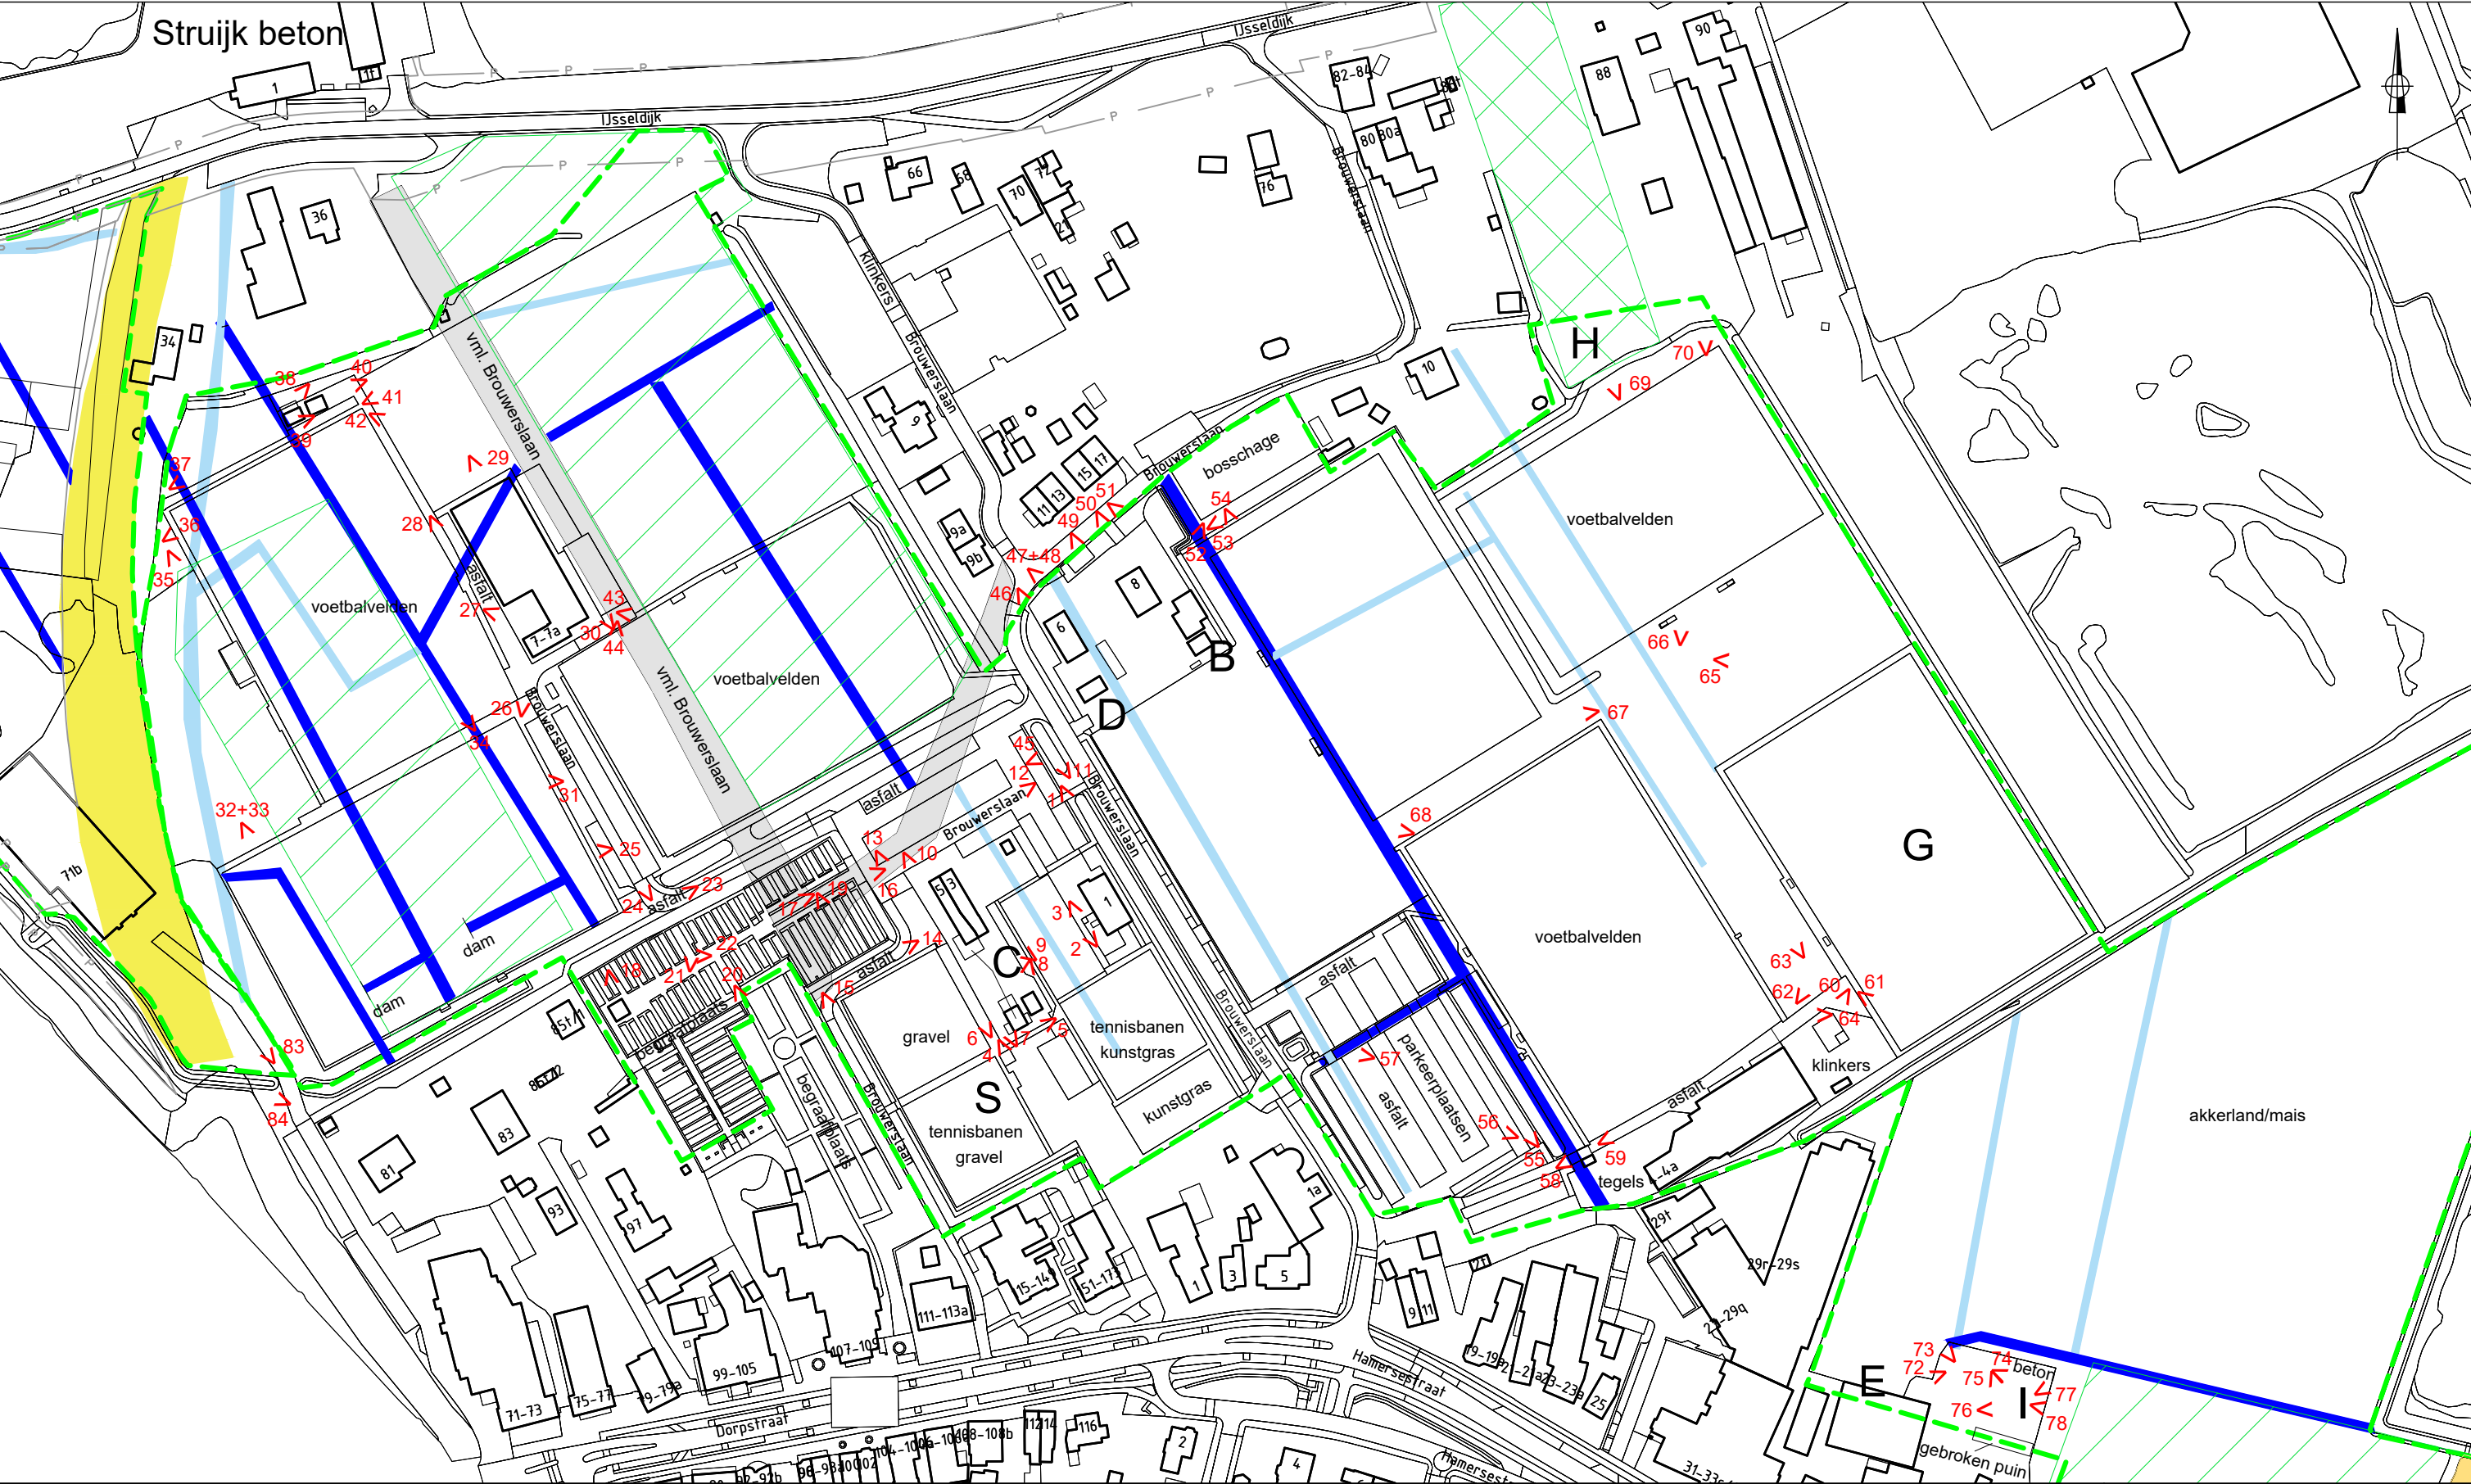
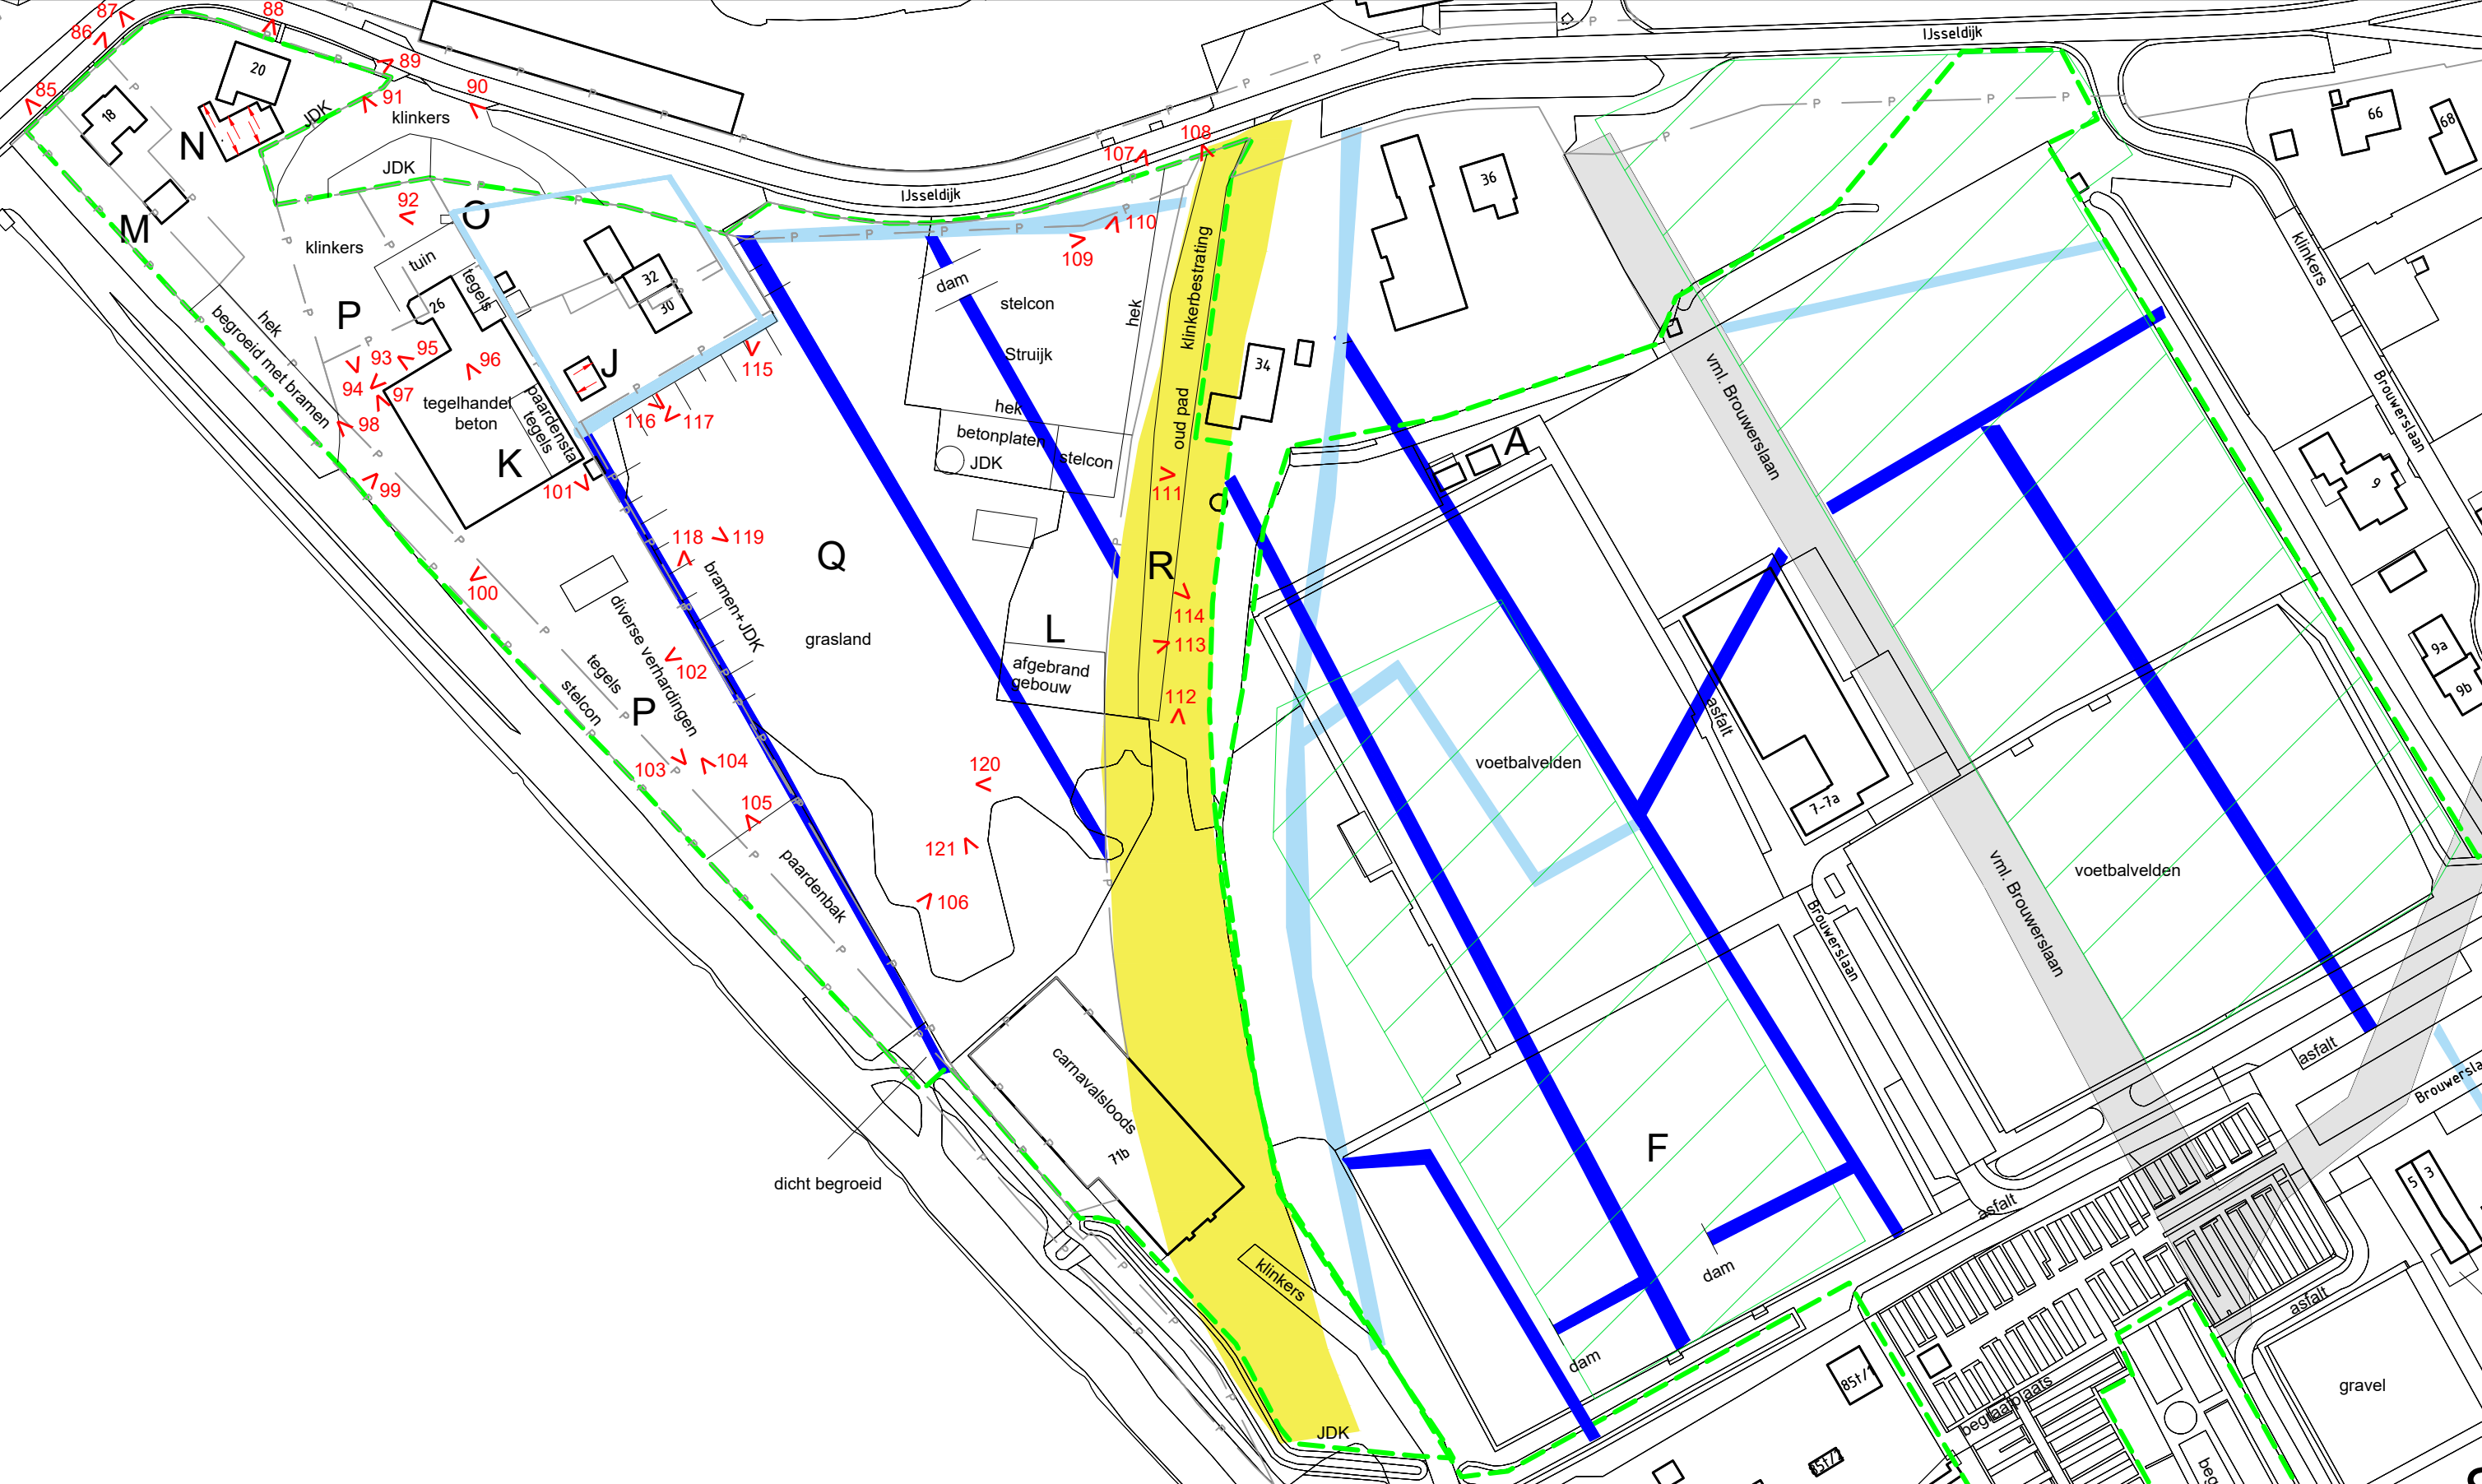
- A: 2 schuurtjes met asbestverdachte daken
- C: golfplatendaken, wegens geen toestemming tot locatiebezoek onbekend of deze asbestverdacht zijn
- D: golfplatendak, wegens geen toestemming tot locatiebezoek onbekend of deze asbestverdacht is
- E: loods met asbestverdacht dak, die afwatert op onverhard maaiveld
- F: kunstgrasveld met fundering van E-bodemas en gebruik van rubbergranulaatkorrels
- G: kunstgrasveld met fundering van E-bodemas en gebruik van rubbergranulaatkorrels
- H: hoogstamboomgaard
- I: gebroken puin
- J: schuur met asbestdak
- L: afgebrand pand en asbestsanering
- M: schuur met asbestdak
- N: schuur met asbestdak
- O: bovengrondse dieseltank 600 liter
- P: puinfundering
- Q: opgehoogd terrein
- R: voormalige spoordijk
- S: met gravel verharde tennisbanen

- A. 2 schuurtjes met asbestverdachte daken, die afwateren op onverhard maaiveld, verdacht voor een verontreiniging met asbest en PCB; asbestonderzoek volgens NEN-5707, strategie niet-lijnvormige verdachte locatie met diffuse bodembelasting, heterogeen verdeeld en onderzoek naar PCB volgens NEN 5740, strategie verdachte locatie met een plaatselijke bodembelasting met een duidelijk verontreinigingskern (VEP)
- B. dak van dakpannen, onverdacht voor bodemverontreiniging
- C. golfplaten daken, wegens geen toestemming tot locatiebezoek onbekend of deze asbestverdacht zijn, hypothese en strategie nader te bepalen

- D. golfplaten dak, wegens geen toestemming tot locatiebezoek onbekend of deze asbestverdacht is, hypothese en strategie nader te bepalen
- E. loods met asbestverdacht dak, die afwatert op onverhard maaiveld, verdacht voor een verontreiniging met asbest en PCB; asbestonderzoek volgens NEN-5707, strategie niet-lijnvormige verdachte locatie met diffuse bodembelasting, heterogeen verdeeld en onderzoek naar PCB volgens NEN 5740, strategie verdachte locatie met een plaatselijke bodembelasting met een duidelijk verontreinigingskern (VEP)

- F. kunstgrasveld met fundering van E-bodemas en gebruik van rubbergranulaatkorrels, verdacht voor een bodemverontreiniging met name zware metalen (inclusief chroom), PAK en minerale olie in de grond en het grondwater, vanwege mogelijke uitloging uit de rubberkorrels; onderzoek volgens NEN 5740, strategie niet-lijnvormige locatie diffuse bodembelasting, heterogeen verdeelde verontreinig op schaal van monsterneming (VED-HE-NL)

- G. kunstgrasveld met fundering van E-bodemas en gebruik van rubbergranulaatkorrels, verdacht voor een bodemverontreiniging met met name zware metalen (inclusief chroom), PAK en minerale olie in de grond en het grondwater, vanwege mogelijke uitloging uit de rubberkorrels; onderzoek volgens NEN 5740, strategie niet-lijnvormige locatie diffuse bodembelasting, heterogeen verdeelde verontreinig op schaal van monsterneming (VED-HE-NL)
