## **VERKENNEND BODEMONDERZOEK**

herontwikkeling percelen,  
Hamersestraat te Westervoort

Datum: 21-11-2025; versie 1 (definitief)

Opdrachtnummer: 154357

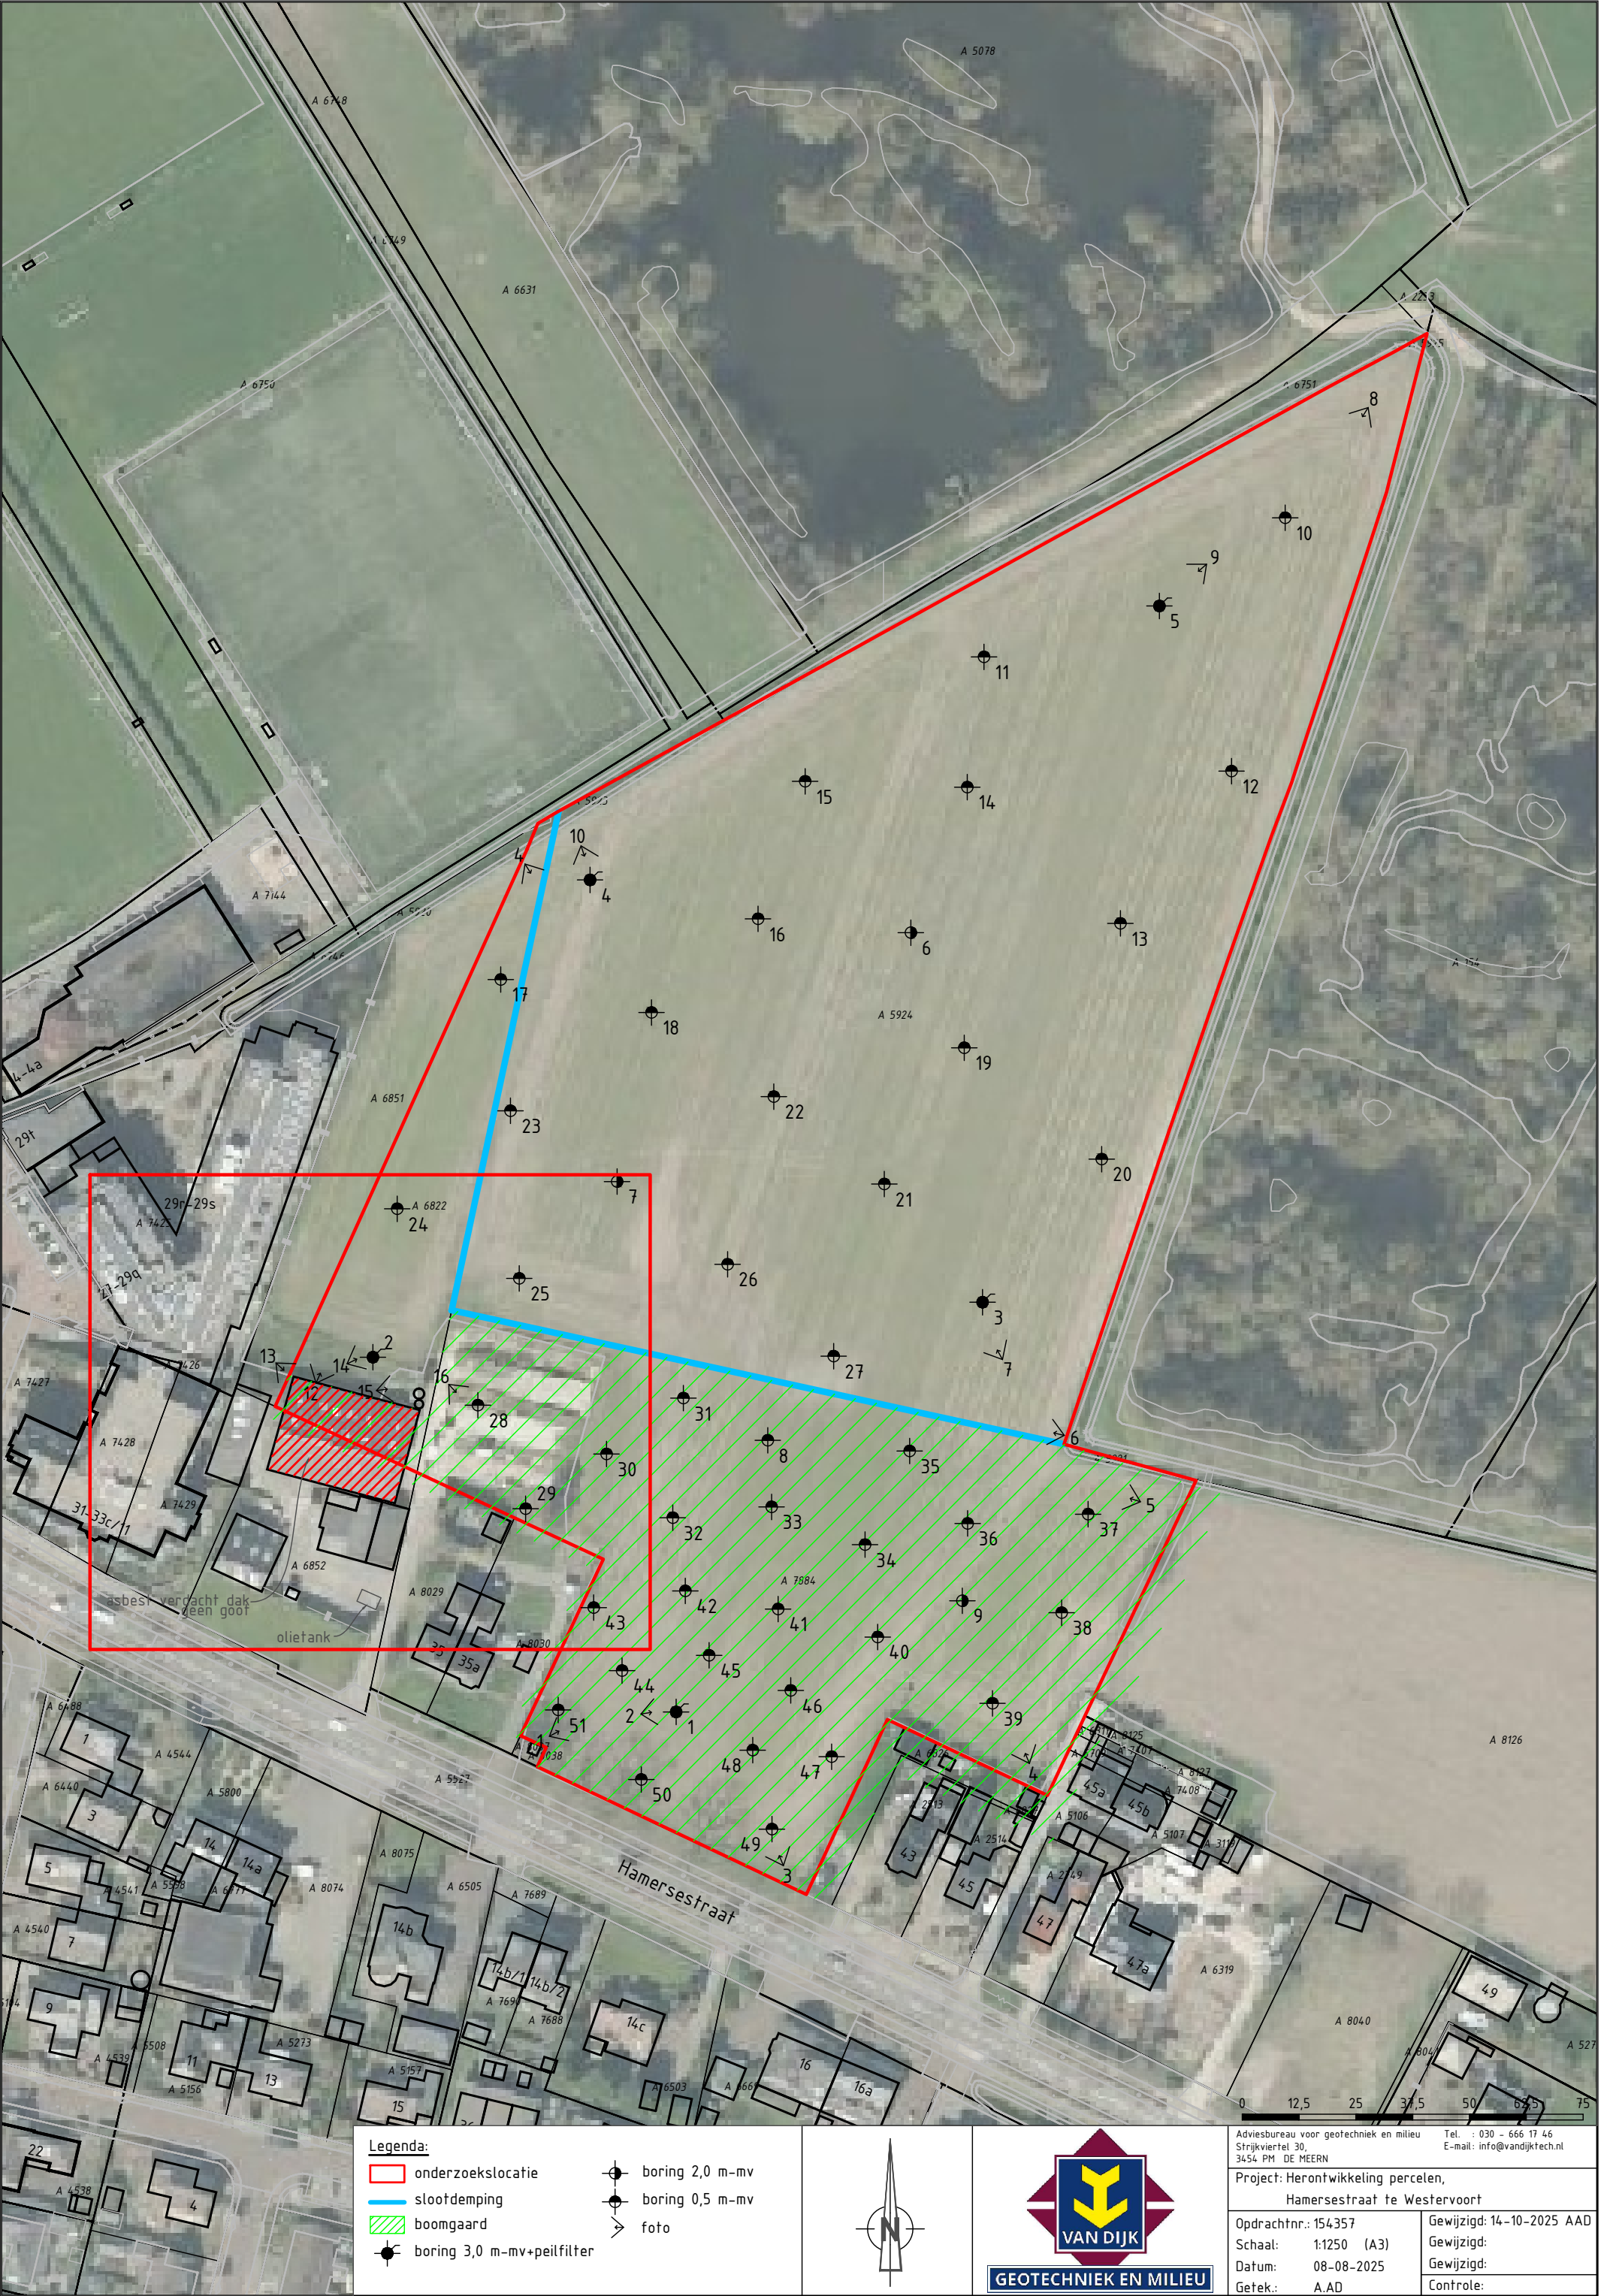
- onderzoekslocatie
- slootdemping
- boomgaard
- boring 2,0 m-mv
- boring 0,5 m-mv
- foto
- boring 3,0 m-mv+peilfilter

Verspreid over de onderzoekslocatie zijn in totaal 51 boringen (nrs. 1 t/m 51) uitgevoerd. Boringen 1 tot en met 5 zijn tot een diepte van circa 3,0 m-mv verricht en afgewerkt met een peilfilter voor de bemonstering van het ondiepe grondwater. Boringen 6 tot en met 9 zijn tot een diepte van 2,0 m-mv uitgevoerd; de overige boringen tot 0,5 m-mv. De boorlocaties zijn op schaal ingetekend op de situatietekening (zie Bijlage 1.2).
